SLT-Card 4628

Einblicke in das Problem einer SLT-Reparatur

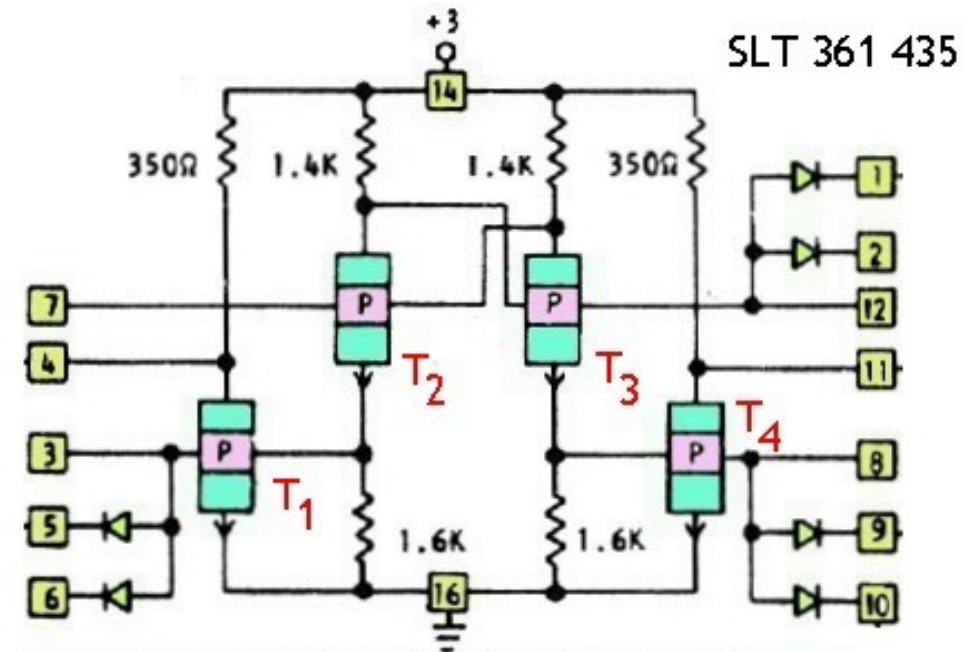
Rechts: Die Schaltung hierzu

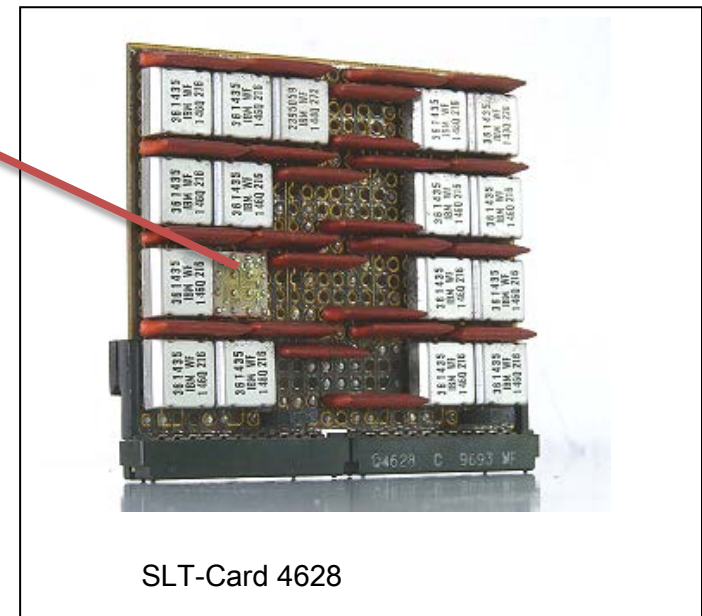
Auf dieser SLT-Karte (rechts) befinden sich u.a. 16 Flip-Flop-Schaltungen (FF) zum Zwischenspeichern der Daten für den Drucker. Das FF Nr.6 ist defekt. Entfernt man die Alu-Abdeckung des SLT-Bausteins so kann man die diskreten Transistoren und Dioden unter einer Lupe sehen. Die Widerstände sind auf der Rückseite des Keramik-Trägers nicht zugänglich. Nun lassen sich defekte Transistoren entfernen und durch handelsübliche Transistoren auf der Lötseite der Karte ersetzen.
